ОСНОВНЫЕ КОНЦЕПЦИИ КОМПЛЕКСНОГО ДИАГНОСТИЧЕСКОГО ОБСЛЕДОВАНИЯ СИЛОВЫХ ТРАНСФОРМАТОРОВ

Дегтярев С.А., Долин А.П., канд. техн. наук,
Першина Н.Ф., НПО «Техносервис-Электро»
Смекалов В.В., канд. техн. наук, ОАО «ФСК ЕС» России

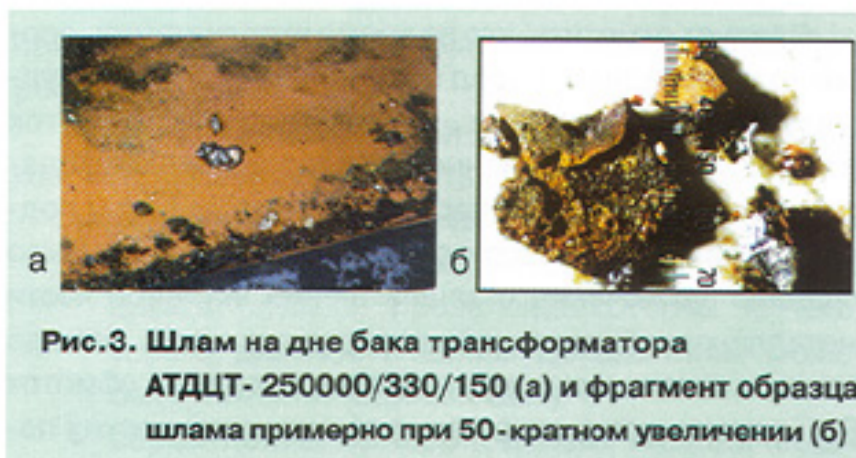
Рис.3. Шлам на дне бака трансформатора АТДЦТ- 250000/330/150 (а) и фрагмент образца шлама примерно при 50-кратном увеличении (б)

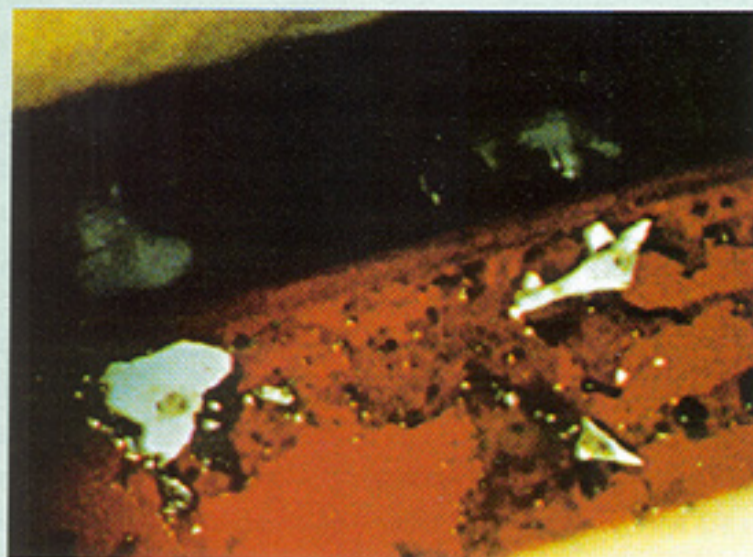
В баке трансформатора обнаружено достаточно много шлама в виде кусков белой краски (рис. 5а). Такой краской выкрашена внутренняя поверхность маслонасосов и маслопроводов системы охлаждения трансформаторов (рис. 5б). При анализе поверхности кусков краски под микроскопом установлено, что они содержат металлические вкрапления. Кроме того, следует отметить, что на кусках краски может адсорбироваться влага.

Рис. 5. Шлам в баке (а) и фрагмент внутренней поверхности маслопровода (б) трансформатора 400/400/100 МВА

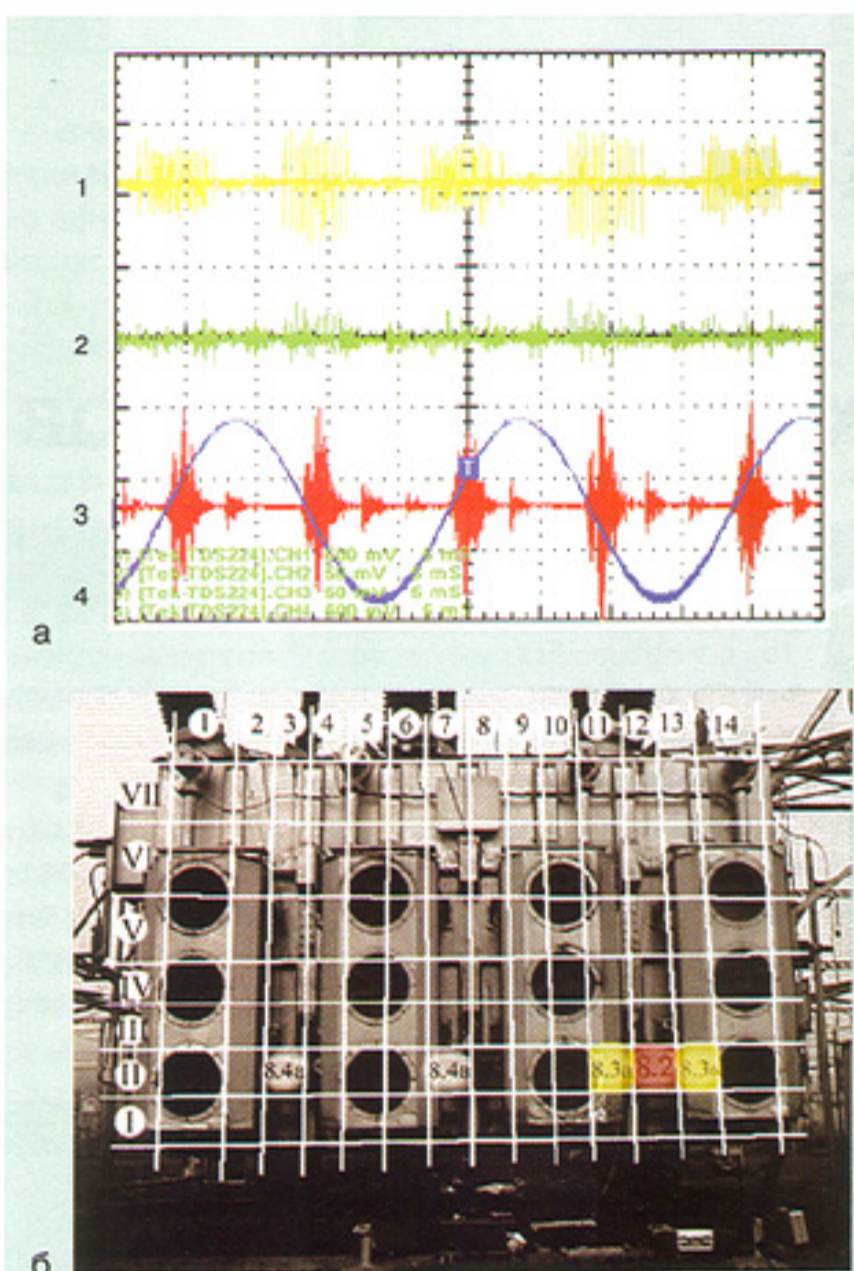
Результаты измерения в режиме холостого хода при напряжении ниже $0,75 U_{ном}$ не выявили частичных и других электрических разрядов выше уровня помех. При напряжении $0,75 U_{ном}$ зафиксированы искровые разряды в магнитной системе трансформатора в зоне фазы С с уровнем кажущегося разряда 4-8 нКл. При подъеме напряжения до номинального (в режиме холостого хода) искровые разряды перешли в неустойчивый дуговой разряд, а при 50 %-ной нагрузке — в устойчивый дуговой разряд (кривые 1 и 2 на рис. 7а) с уровнем до 13 нКл.

Так как дефект более отчетливо проявляется в режиме нагрузки, синхронно прохождению напряжения фазы С через нуль (кривая 4 рис. 7а), следовательно, он связан с потоками рассеяния в стержне фазы С или прилегающей ярмовой части магнитопровода.

При акустическом обследовании трансформатора максимальный уровень сигнала зафиксирован в режиме нагрузки также в зоне фазы С в нижней части бака со стороны ВН (на рис. 7б отмеченной красным и желтым цветом). Акустические сигналы (кривая 3 на рис. 7а) синхронны с электрическими. Уровень акустического сигнала убывает по мере перестановки датчика от указанного эпицентра.

Рис. 7. Осциллограммы электрических и акустического сигналов (а) и зона наибольшей акустической активности на стенке бака (сектор 12-II) (б):

- кривые 1 (желтая) и 2 (зеленая) — высокочастотный и среднечастотный токи через изоляцию ввода 400 кВ фазы С;
- 3 (красная) — акустический сигнал в зоне 12-II (рис.7б);
- 4 (синяя) — напряжение промышленной частоты фазы С

Таким образом, анализ полученных результатов показывает, что в трансформаторе 400/400/100 МВА, напряжением 400/220/31,5 кВ производства АSEC имеется дефект магнитной системы в области фазы С со стороны вводов 400 кВ. Дефект вызван образованием короткозамкнутого контура для токов, связанных с потоками рассеяния, и сопровождается искровыми и дугowymi разрядами достаточно большой интенсивности. Весьма вероятно, что развитие дефекта в значительной мере спровоцировано появлением в активной части значительного объема шлама в виде кусков краски, внесенной из системы охлаждения трансформатора.

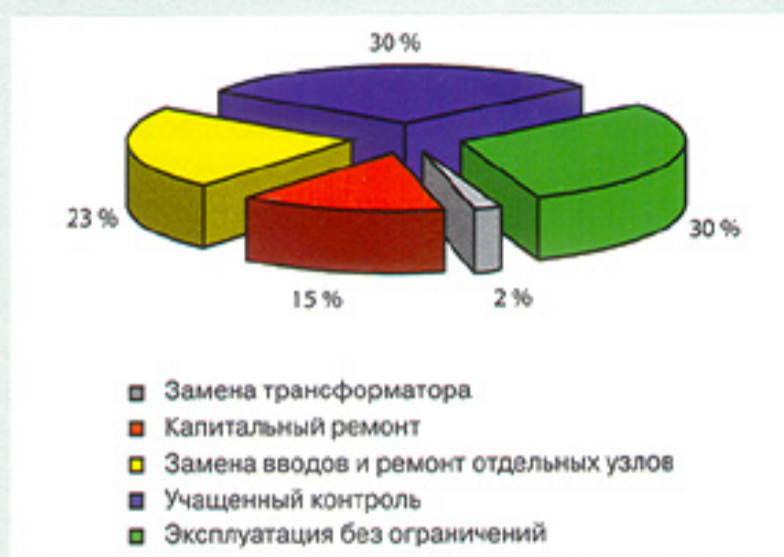
Результаты комплексных диагностических обследований около 350 трансформаторов, проработавших 20 и более лет, показывают (рис. 8), что 30% из них могут эксплуатироваться без каких-либо ограничений и всего лишь 2% должны быть заменены. Примерно 15% трансформаторов требуют оперативного проведения капитальных ремонтов, а другие трансформаторы — либо относительно небольших и недорогостоящих восстановительных ремонтов, например, ревизии РПН и маслонасосов системы охлаждения, замены вводов и т.п., либо учащенного диагностического контроля (соответственно 23 и 30%).

Рис. 8. Диаграмма состояния трансформаторов со сроком службы 20 и более лет
